# RESTAURACIÓN DE LA ARMADURA DE LA SALETA DE LA REINA EN EL CUARTO REAL ALTO

Inmaculada Ramírez López  
Irene Ramírez López  
**Conservadores-restauradores**  
Cecilia Cañas Palop  
**Arquitecto**

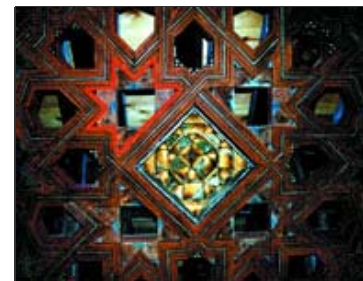
**Foto 11.**  
Dentro del espacio  
marcado en rojo  
se aprecian zonas  
policromadas  
que van tapadas  
por las piezas  
de estrella

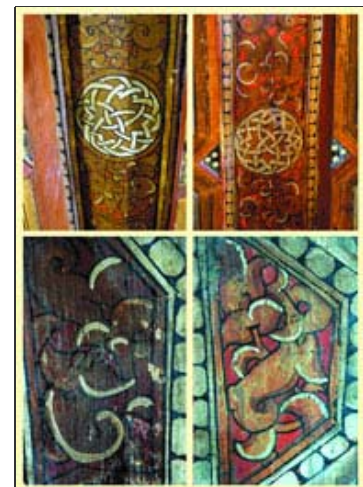
**Foto 12.**  
Piezas de la  
tablazón  
con decoración  
similar  
pero técnicamente  
distintas

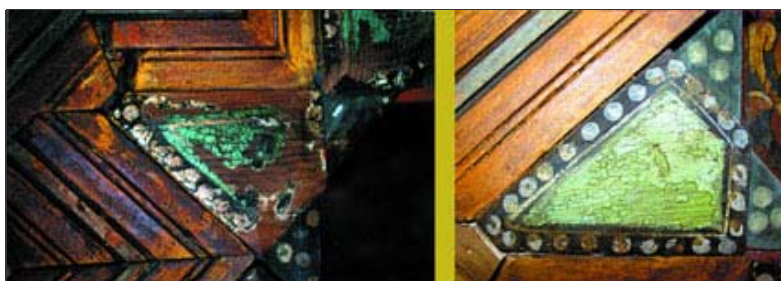
**Foto 4:**  
A la izquierda la almendrilla con policromía original en verde donde se aprecian los bordes negros con triángulos blancos bajo la decoración de puntos.  
A la derecha otra pieza del mismo tipo reintegrada, en la que no aparece la decoración de triángulos en los bordes.

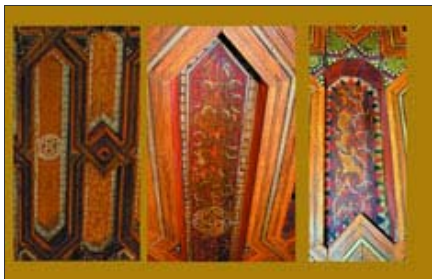
**Foto 5:**  
A la izquierda las piezas de la tablazón con policromía del XX. Centro y derecha, piezas a su vez terminadas con policromía original

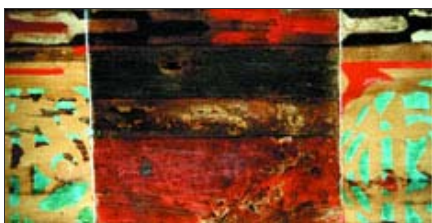
**Foto 8:**  
Cornisa en proceso de limpieza, se aprecian las dos policromías.

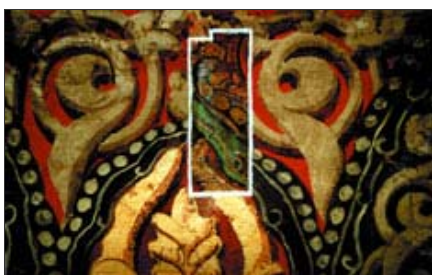
**Foto 9:**  
Alicer del tipo liso con cata de limpieza donde aparece la policromía subyacente

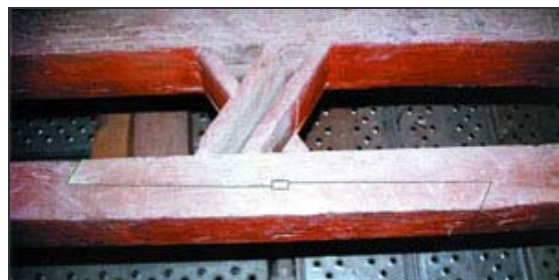
Se trata de un empalme de los llamados "a media madera con extremos quebrados e inclinados" con interposición de una llave de madera. De forma genérica este tipo de empalmes puede absorber esfuerzos de comprensión y ofrecen cierta garantía frente a los desplazamientos verticales. Y es esta forma de trabajar la que comienza a crearnos dudas acerca del buen funcionamiento de este elemento, ya que fundamentalmente estamos tratando con una viga que trabaja a tracción y de manera reducida soporta esfuerzos de flexión (los correspondientes a su propio peso), y en ningún momento este tipo de enlace está recomendado para trabajar de esta manera. Tampoco se entiende que de ser necesaria una unión en un elemento que trabaja a tracción, esta no se coloque en el centro de la viga, zona donde las tracciones prácticamente son nulas.

**Foto 15:**  
Empalme en tirante

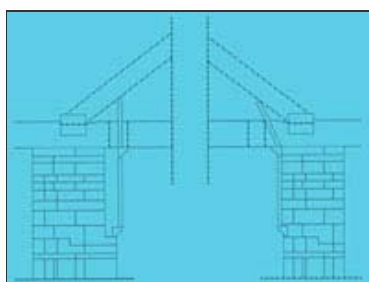
**Figura 3:**  
Desplazamiento de la armadura  
respecto a los muros perimetrales

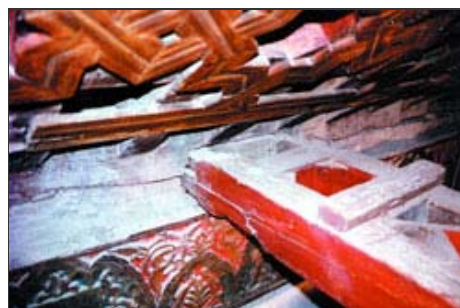
**Foto 19**  
Rotura del estribo en la unión con el tirante.  
La desecación de la madera origina una falta de resistencia  
que deriva en rotura de aquellas zonas más sensibles,  
aquellas en las que se reducen las secciones y que están  
sometidas a fuerzas locales

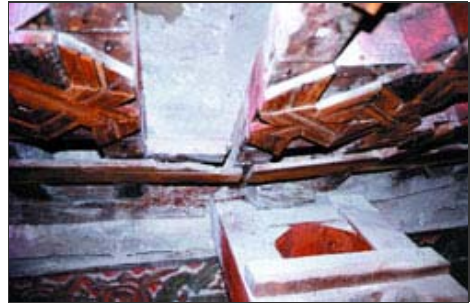
**Foto 20**  
Unión entre estribos longitudinales 1 y 2

La otra zona de los estribos longitudinales que ha sufrido más daños se encuentra en la unión entre los estribos 1 y 2. Está deteriorada como consecuencia de movimientos que ha sufrido la estructura en este punto y que analizaremos en el apartado correspondiente a los paños inclinados. El hecho de que en la misma no exista ningún elemento de fijación a modo de clavija o similar hace que en cuanto se produce cualquier tipo de desplazamiento en el resto de la estructura sea percibido rápidamente y transmitido en forma de deformación del elemento que lo sostiene.

En la unión entre los estribos longitudinales 1 y 2 encontramos un problema estructural que afecta a varias alfardas situadas en esta zona. Se detecta una importante deformación local del paño motivada por el desplazamiento de uno de los pares, en concreto del número 14 contando desde la zona oriental de la armadura. Tal deformación ha sido debida a la confluencia de varios factores de deterioro en un mismo punto. Por un lado aparece mutilado el par opuesto al mencionado en la unión superior, de manera que se anula el enlace y consiguiente apoyo. Por otro lado se aprecia como en la unión entre estribos y tirante se ha producido un ligero desplazamiento hacia el interior de uno de los estribos, que hace que junto con el se muevan todas las alfardas que en él apoyan. La número 14 al carecer de oposición al movimiento superiormente, se desplaza hacia el interior de la armadura llevándose consigo incluso el nudillo que permanece como única oposición al movimiento. Este ocasiona también un desplazamiento vertical considerable que ha afectado al resto de la estructura, de tal manera que también los peñazos que arriostran estos pares hayan sufrido importantes deformaciones. En la Figura 8 quedan aclaradas estas afirmaciones.

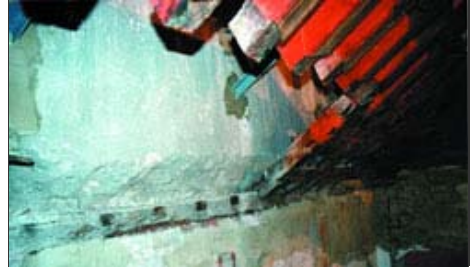
**Foto 21**  
Estribo transversal 2

Pero sin duda el deterioro más importante lo ha sufrido uno de los estribos transversales, en concreto el que hemos denominado estribo transversal 2, que estaba tan dañado que ha sido necesario proceder a su sustitución por uno nuevo, tales eran las condiciones de pudrición y consecuentemente de falta de resistencia. Las razones de tal deterioro se deben nuevamente a la solución constructiva adoptada en el apoyo y también a la disposición con respecto a este elemento del muro de separación del Vestíbulo con la Antecámara de Audiencias, que lejos de aislarlo de la humedad, han contribuido a mantener siempre unas condiciones de humedad lamentables para la conservación del elemento. El muro de separación de las salas se levanta por encima del estribo, lo que ha hecho que a lo largo del tiempo fuera una zona de acumulación de cascotes y polvo, que junto a las continuas entradas de agua a través del tejado mantenían un porcentaje de humedad muy elevado en esta parte de la armadura.

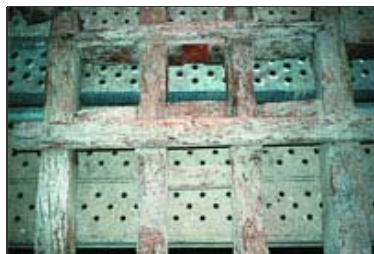
**Foto 22**  
Parte de la estructura eliminada  
por falta de resistencia

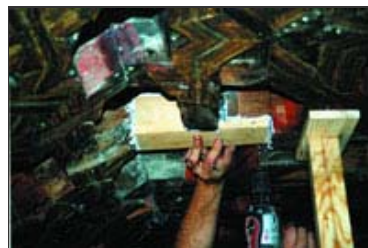
**Foto 25**  
Sustitución de nudillo deteriorado

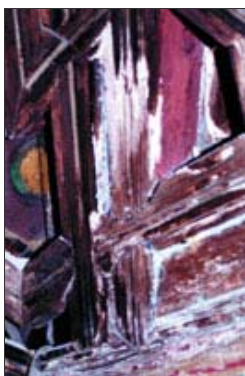
**Foto 26**  
Pudrición blanca

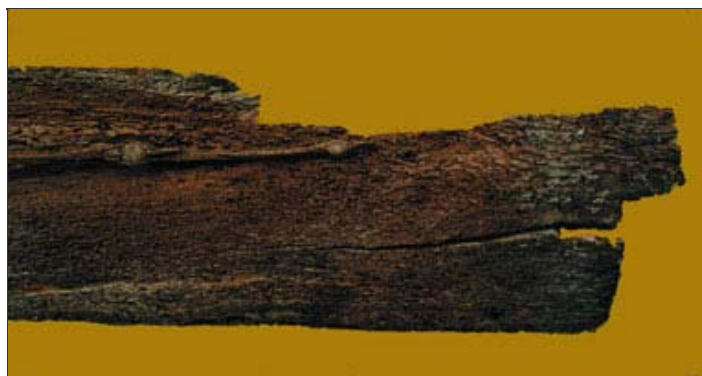
**Foto 27**  
Trasera de uno de los aliceres

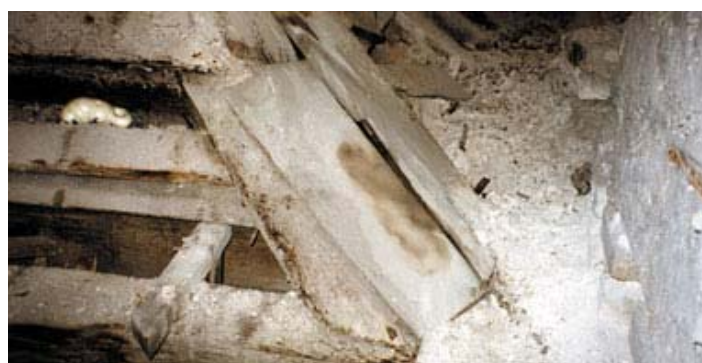
**Foto 29**  
Trasdós esquina suroeste. Acumulación de escombros
